Dokumentation från Hagebyhöga SE230144 inom projektet LIFE RestoRED

LIFE19/NAT/SE/000172

Bakgrund

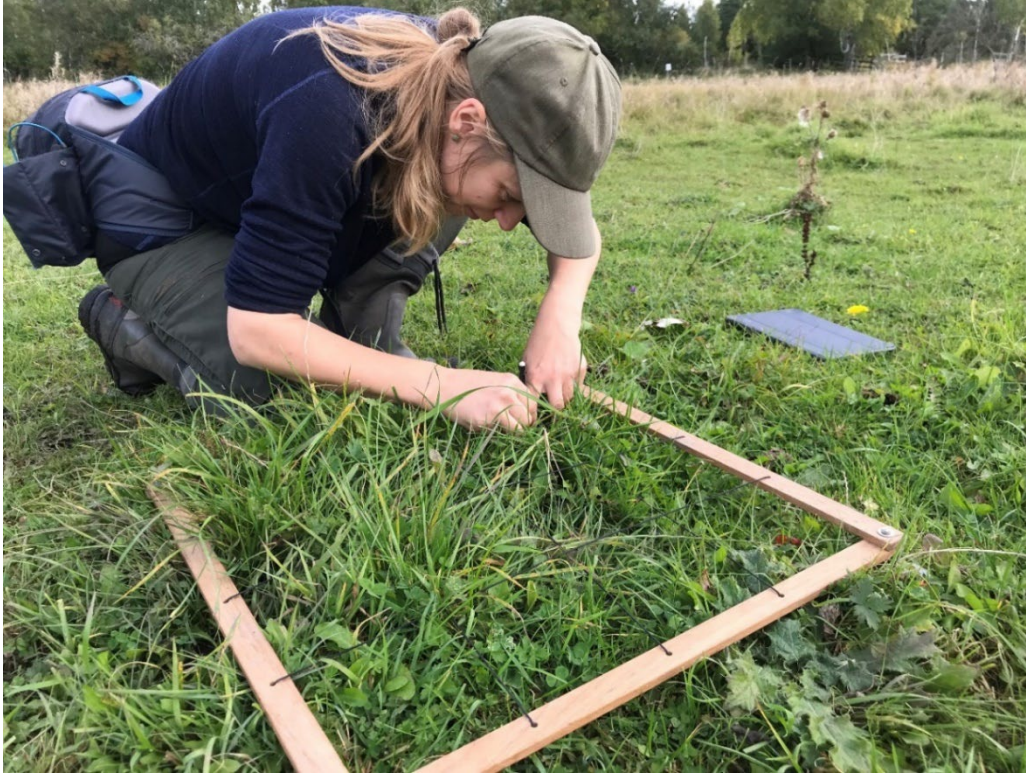
Figur 1 uppföljning av markfloran före åtgärd, september 2022. Foto: Lisa Andersson

För att se om schaktningen ger önskat resultat så gör vi fyra olika uppföljningar där vi ska jämföra resultatet före och efter schaktningen. Rikkärrsuppföljningen och snäckuppföljningen är gjorda enligt vedertagen metodik och fokuserar på förekomst av rikkärrstypiska växter respektive snäckor.

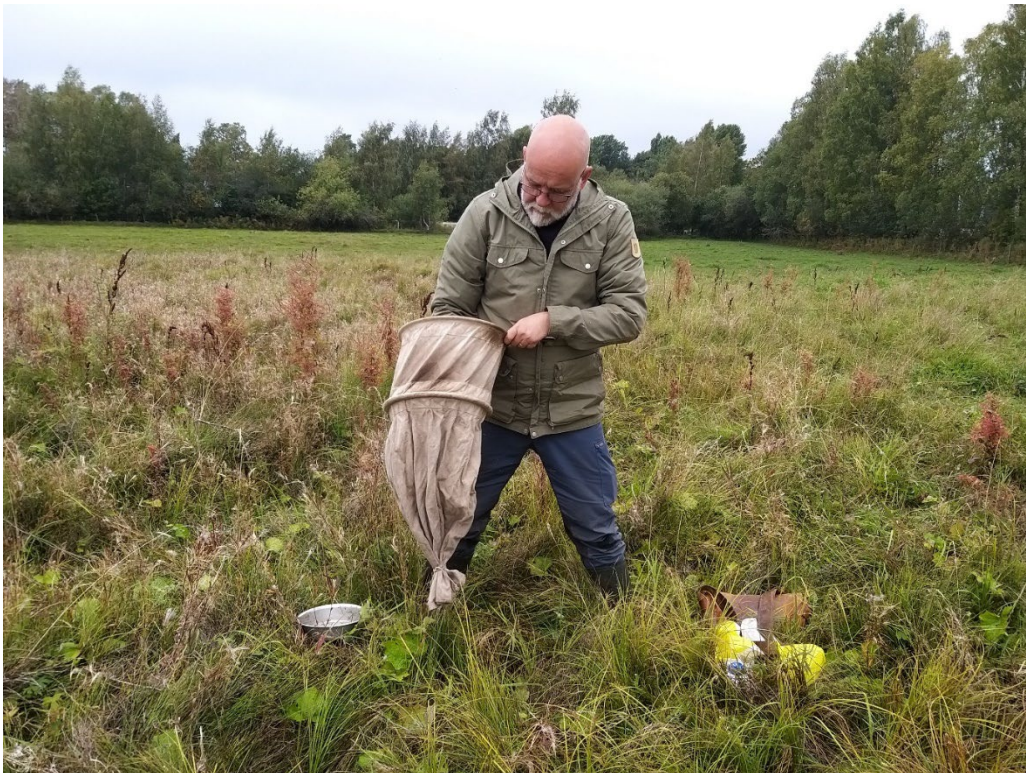
Figur 2. Uppföljning av snäckor före åtgärd, september 2021. Foto: Lisa Andersson

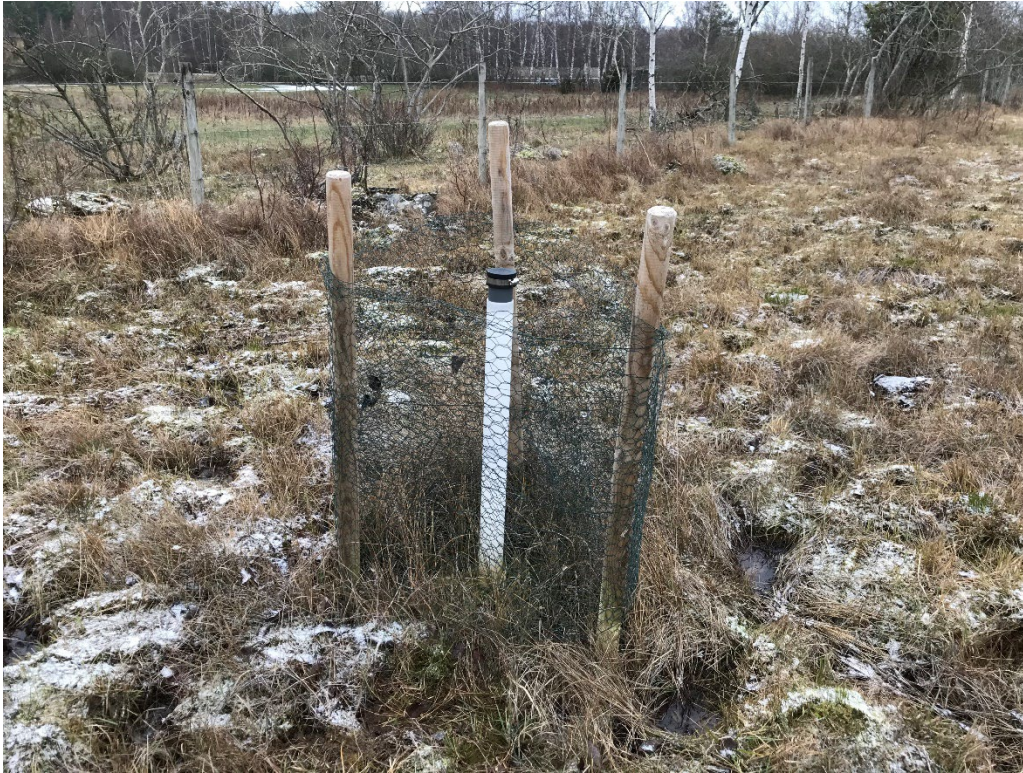
Figur 4. Uppföljning av grundvattennivåer på tre ställen i det befintliga kärret pågår kontinuerligt med automatiska loggrar. Foto taget januari 2021. Foto: Lisa Andersson

Uppföljning av grundvattennivåer är ett krav i natura 2000-tillståndet för att hålla koll på att nivåerna i det befintliga kärret inte påverkas av schaktningen. Grundvattennivåerna har följts upp sporadiskt ända sedan 2012 genom manuella mätningar. Från och med 2019 har tre nya gv-rör satts med automatiska loggrar som håller konstant koll på nivåerna.

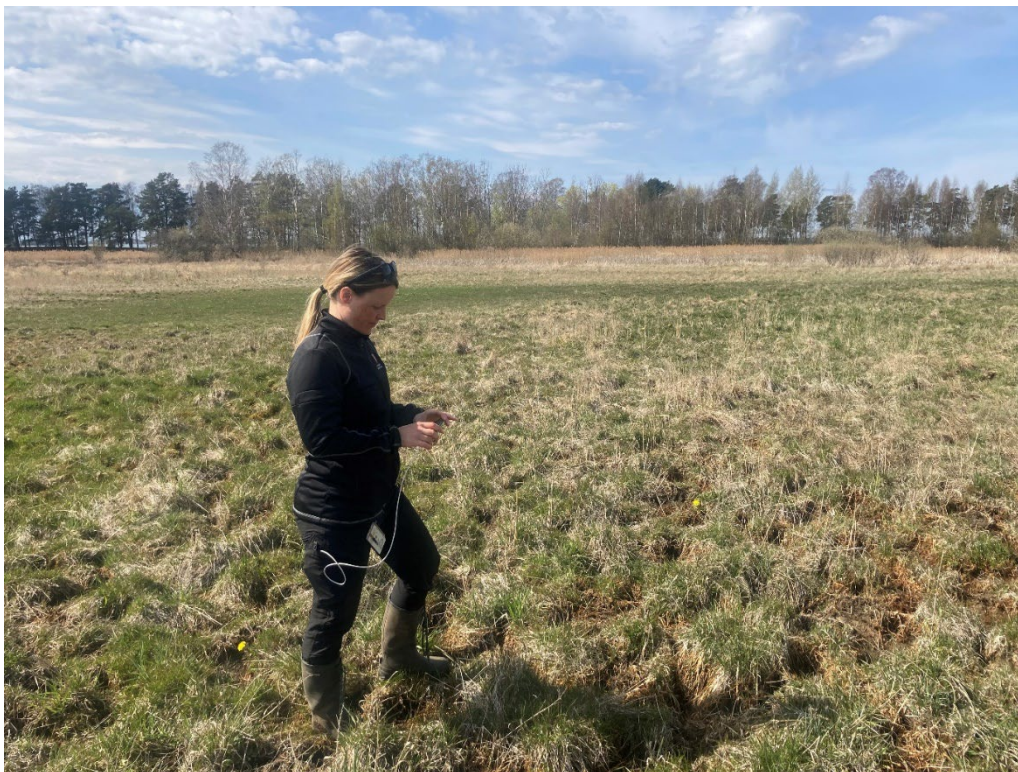
Figur 3. Uppföljning av markfukt, en ny metod som vi testar att utveckla inom Liferestored. Här är det före-uppföljning i maj 2022. Foto: Marcelle Johansson

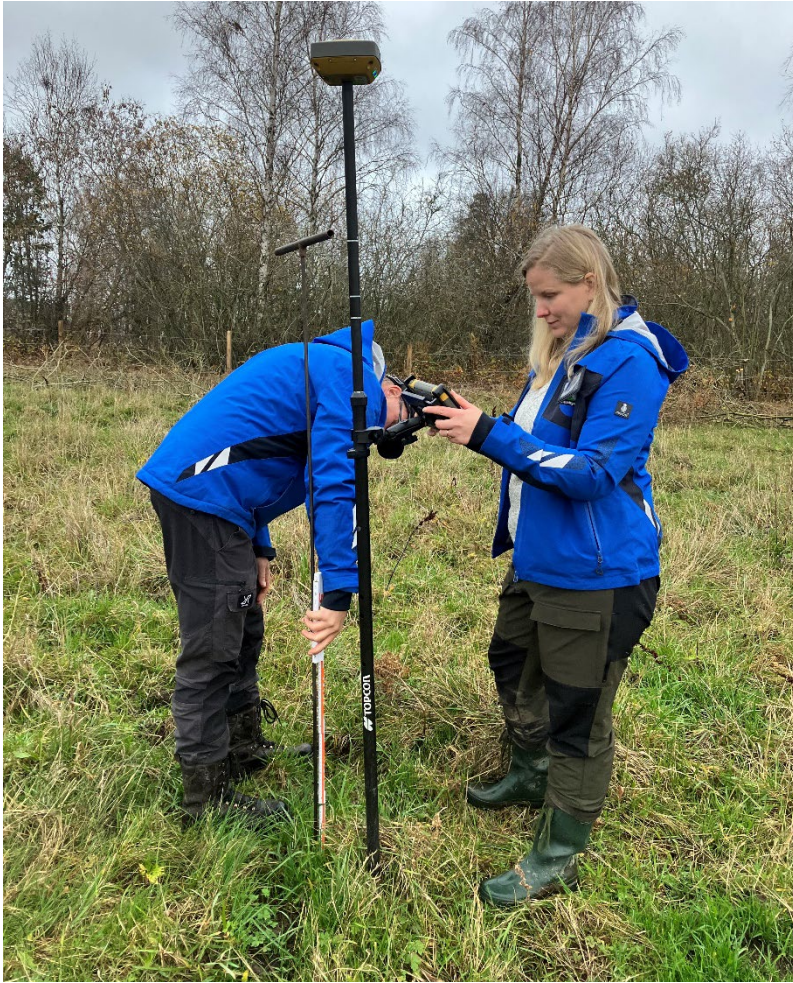
Figur 5. Mätning av matjordsdjup med järnlinjal och inmätning av kalibreringslinjer till nationella höjdmodellen. November 2022. Foto: Lisa Andersson

Innan upphandling av schakt krävdes en hel del förberedande arbete. Markens jordtjocklek samt ytans och dikens höjder och lutningar mättes. Utredningen visade att diken i områdets ytterkanter behövde rensas för att schaktningen inte skulle resultera i våtmark med stillastående vatten och för att undvika svämning på grannens åkermark. Dikesrensning gjordes vårvintern 2023. Mätningen visade också att den organiska jorden var så tjock på vissa ställen att schaktning ner dit skulle innebära att man kom ner till nivåer under dikesbotten. Därför minskade vi den planerade schaktytan.

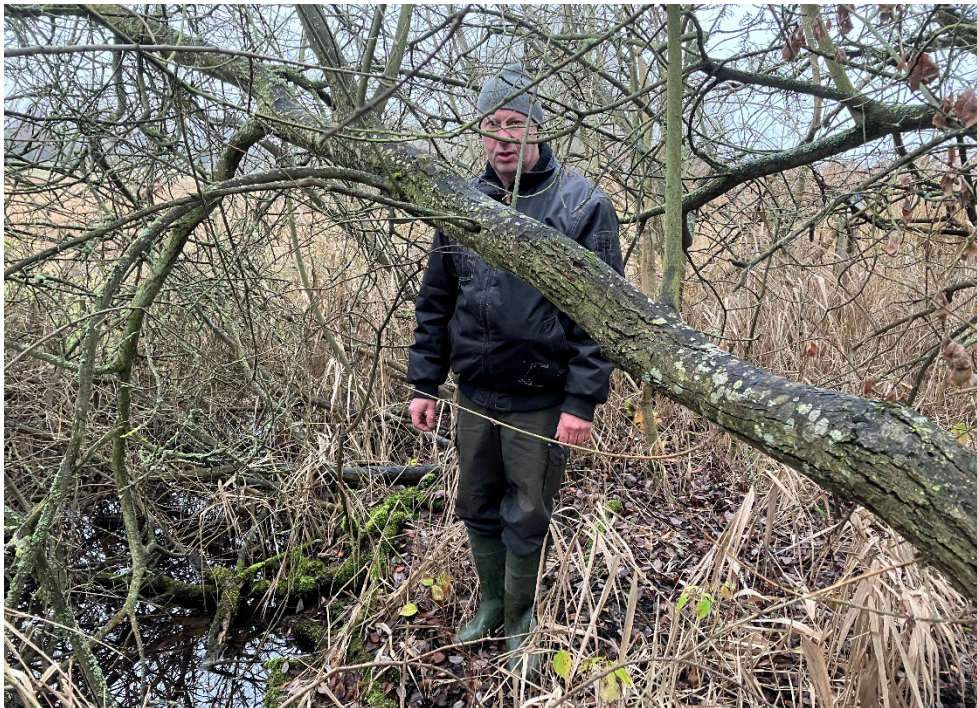
Figur 6. Igensatta diken som behövde rensas. November 2022. Foto: Lisa Andersson

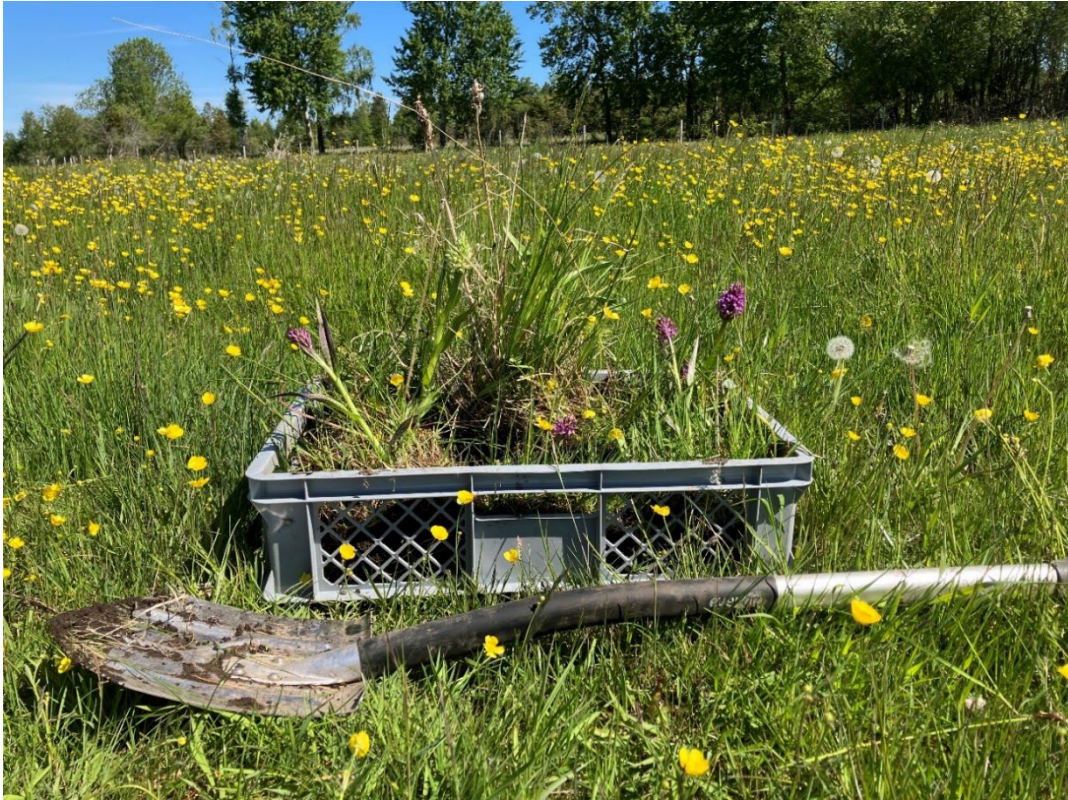
Figur 8. Flytt av orkidéer genomfördes i maj 2023. Foto: Lisa Andersson

Då orkidéer spridit sig på några ställen, så justerades även schaktytan utifrån det. De orkidéer som återstod inom ytan grävdes upp och flyttades. Träff med sakägare genomfördes.

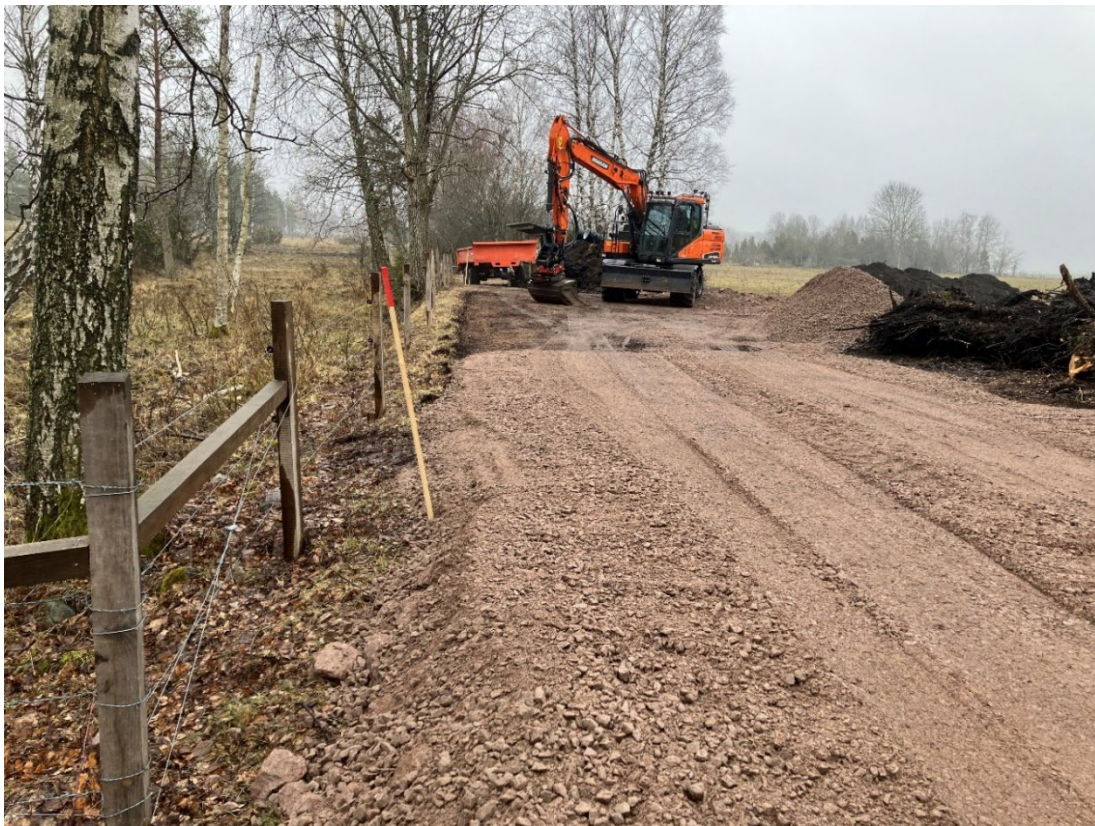
Figur 12. Arbete pågår med att stärka upp vägen och utöka parkeringen. Mars 2024. Foto: Lisa Andersson

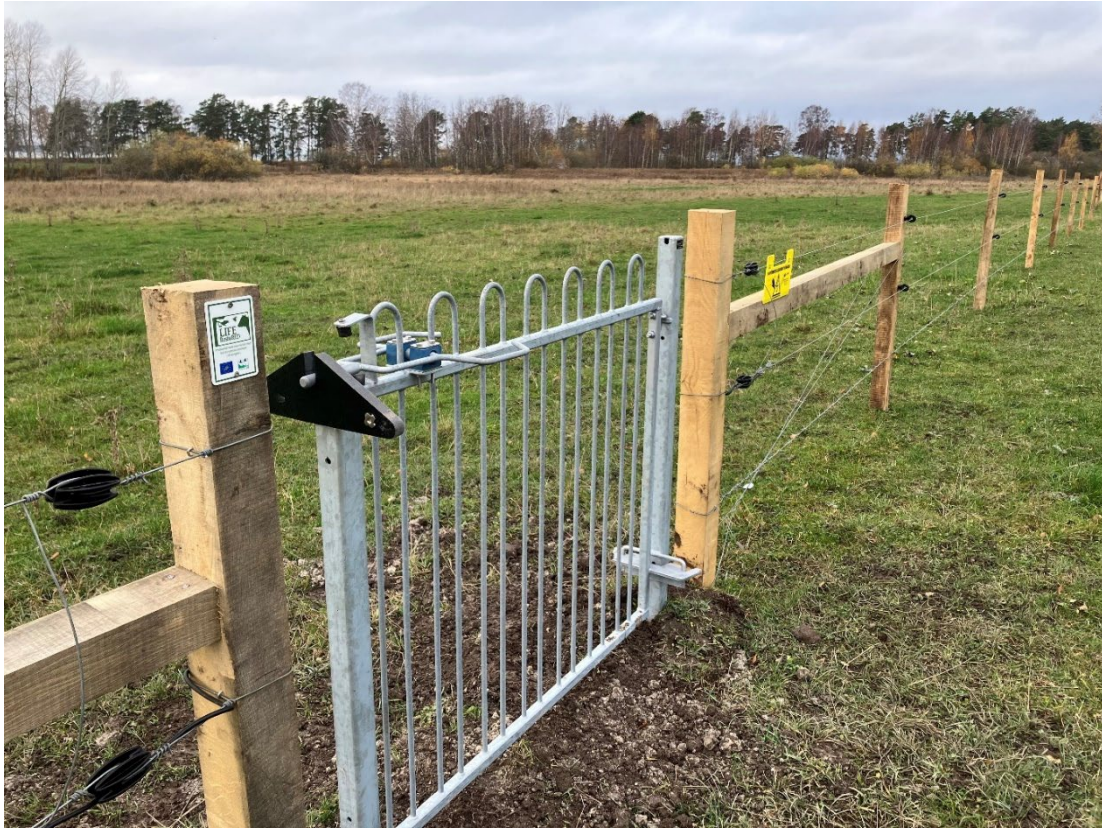
Figur 16. Nytt stängsel och självstängande grind mellan ytan som ska schaktas och det befintliga rikkärrsområdet, foto taget november 2022. Fotograf: Lisa Andersson

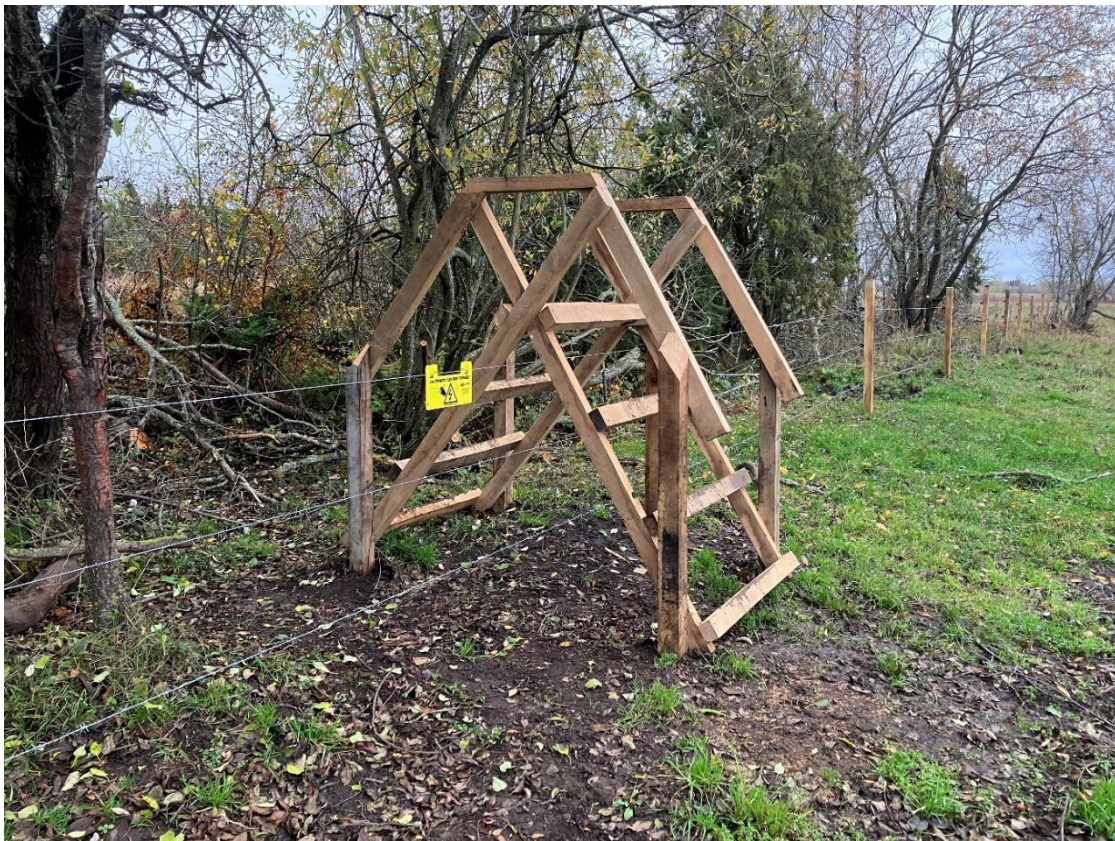
Figur 15. Ny stätta för att kunna ta sig mellan schaktade ytan och befintliga rikkärret, foto taget i november 2022. Fotograf: Lisa Andersson

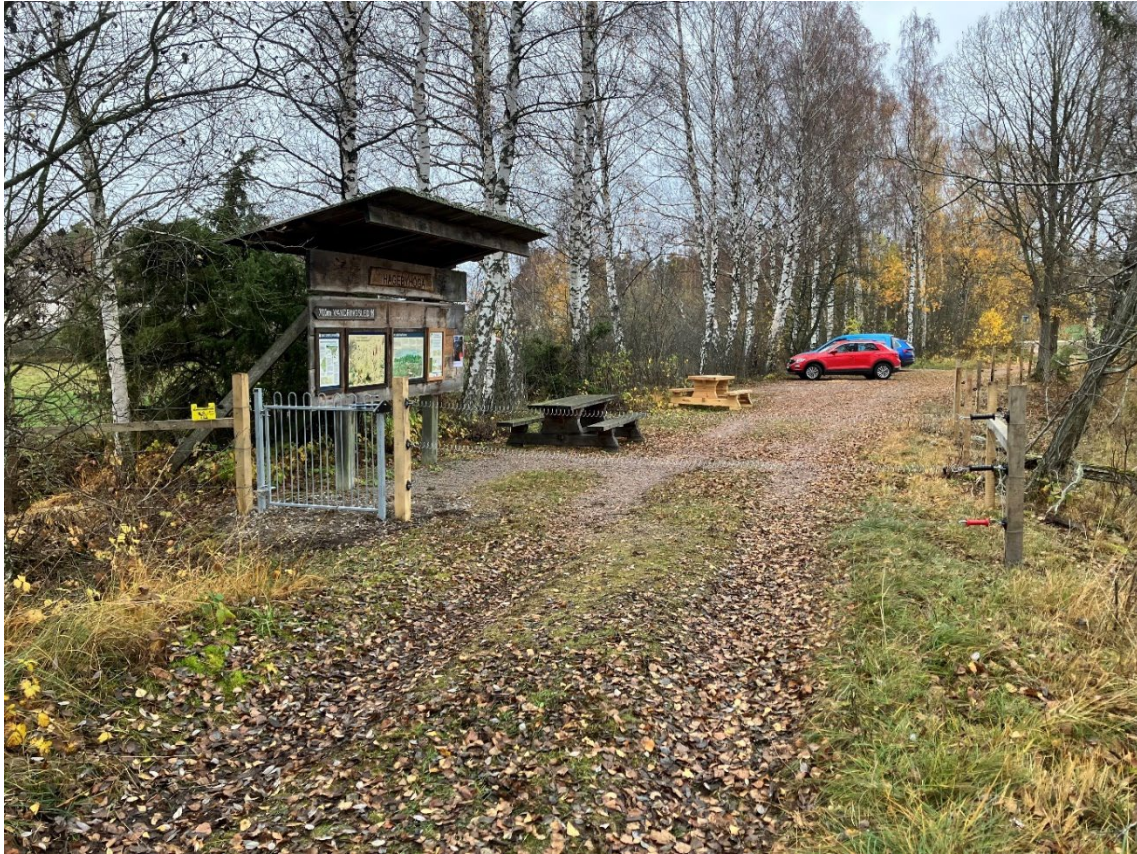
Figur 17. Nytt stängsel och nya grindar mot parkering och entré, foto taget november 2022. Fotograf: Lisa Andersson
